„Das ist für mich eine Granate“

Für Restaurator Holger Wilcke hat das Pfarrhaus in Eysölden wahrhaft herrschaftlichen Charakter – Ungeklärter Küchenstandort

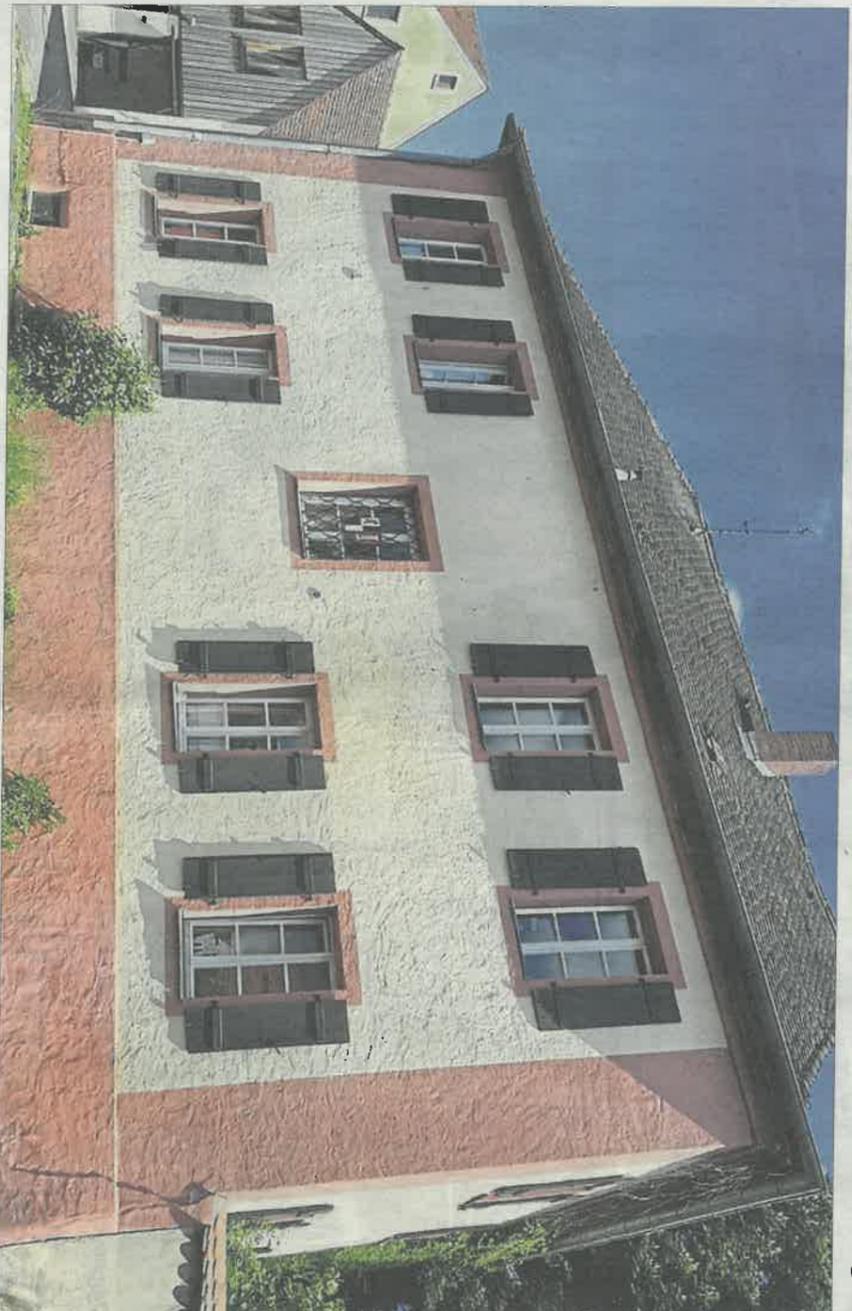
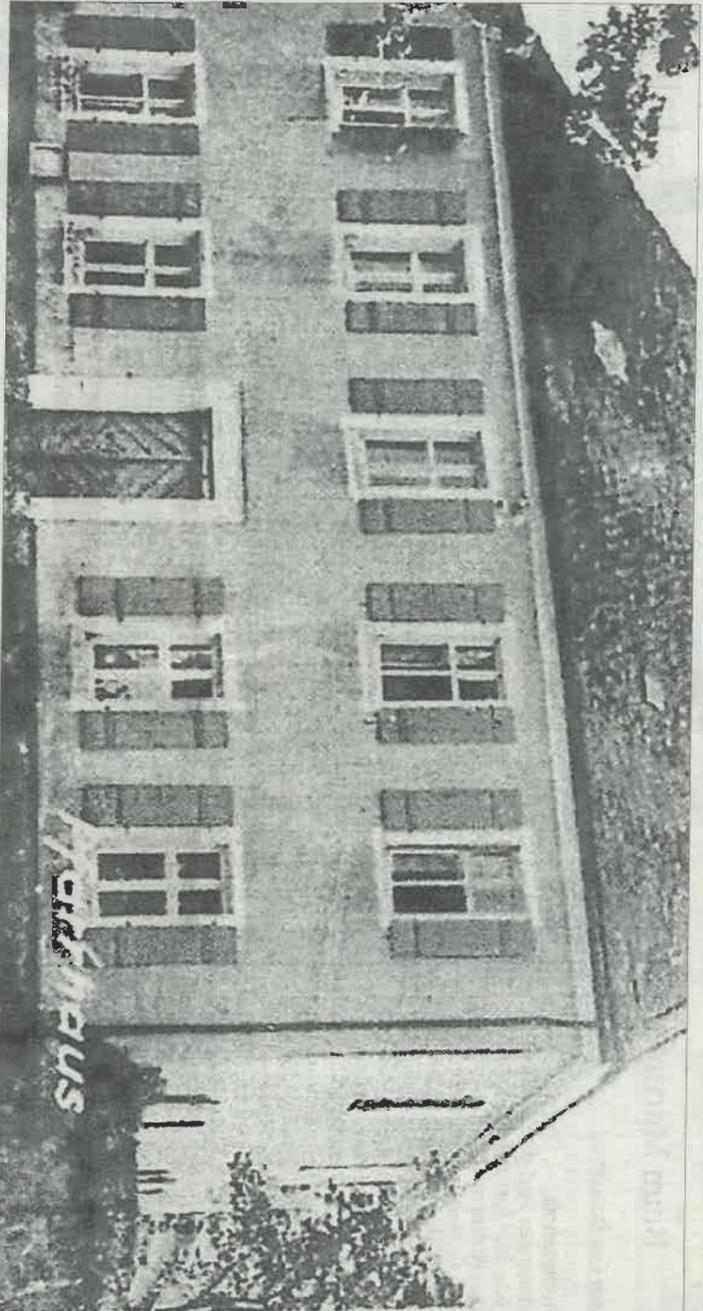
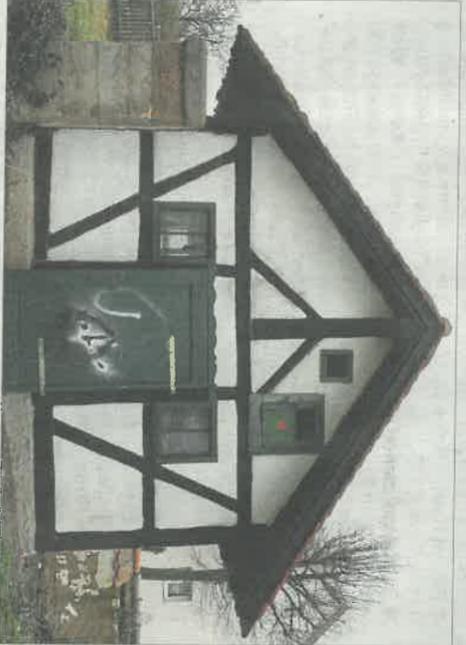
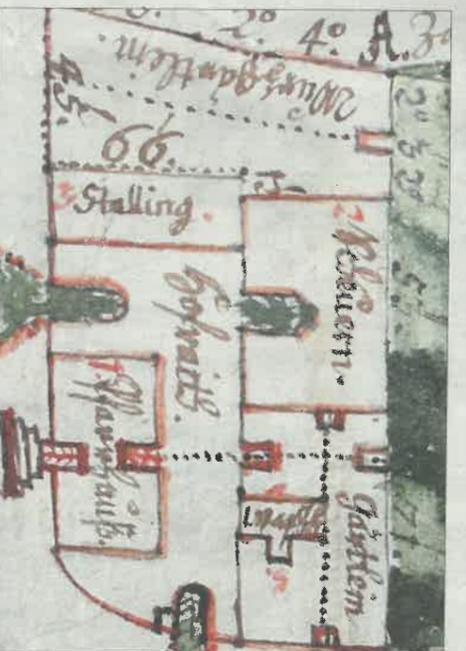
Das Pfarrhaus in Eysölden ist ein Gebäude mit langer Geschichte. Vor den Änderungen von 1972 zeigt sich eine für den Barock typische Fassadenarchitektur mit einer klar konzipierten Anordnung der Tür- und Fenstereingänge (2. Bild von oben). Der Restaurator Holger Wilcke vermutet, dass die Küche einst wie in einem herrschaftlichen Haus außerhalb – nämlich im Waschhaus – untergebracht war (Bild links). Der Lageplan aus dem 18. Jahrhundert zeigt eine Anlage, die ihresgleichen sucht, mit „Parrhaus“, Scheuern, Stallung, Waschhaus, Backöfen, Hofraih, Garten und Wurzgärtlein. Fotos: Wilckes
