Es bröckelt und brösel

KIRCHEN-SANIERUNG Die Arbeiten an der Westfassade der St.-Andreas-Kirche haben begonnen.

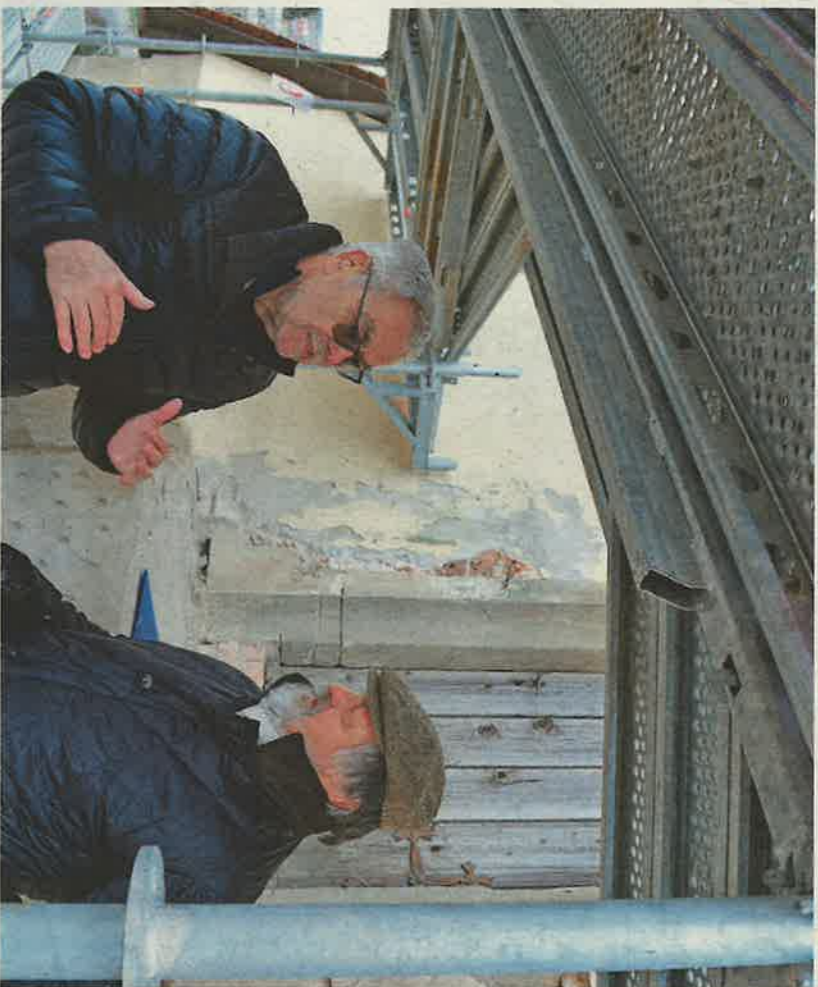
Orstermin: Architekt Michael Arndt (links) schildert Helmut Erdmannsdorfer hoch oben an der Außenkanzel die Situation an der Westfassade der Kirche.

„Die Außenkanzel sichern und erneuern, das ist für uns eine der wichtigsten großen Schritte der Sanierung“, erklärt Architekt Arndt, während ihm und allen Anwesenden der kalte Wind um die Nase weht. Hoch oben, auf rund 20 Metern, thront die Kanzel normalerweise. Doch wegen mehrerer Schäden wurde der Großteil von ihr abgetragen. Zurück bleibt nur die Konsole, das tragende Bauteil unter der Stehfläche. Jetzt geht es darum, die Konsole der

Kanzel zu sichern. Dafür wird ein Ankersystem eingebaut. Bei diesem werden Stahlverankerungen durch Löcher ins Gebäudeinnere verlegt. Diese Verankerungen werden an der Dachdecke des Gebäudes befestigt. So hält das System den Balkon fest und bewahrt ihn vor dem Absturz.

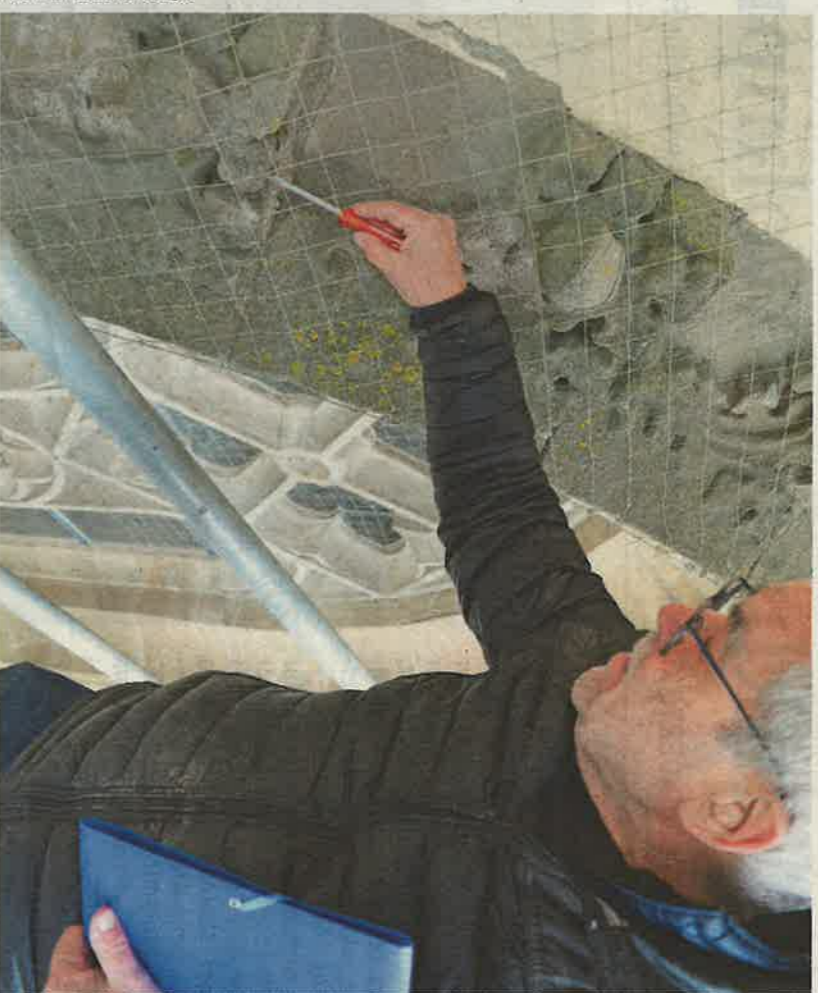
Wetter, Wind und Regen: Die Ornamente um die gotischen Kirchenfenster haben im Lauf der Zeit teilweise sehr gelitten, wie Architekt Arndt am Detail zeigt.

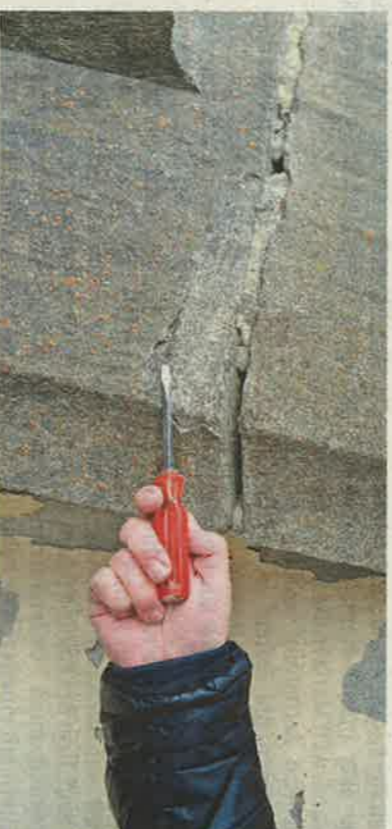
An den zahlreichen Sandsteinflächen des Gebäudes lösen sich Teile der obersten Schicht. Nun gilt es, auch diesen Putz zu erneuern.

Dementsprechend größer sind die Schäden, die wegen Regen, Frost und der Sonne an der Fassade entstanden sind. Das Regenwasser sickert in die Wände und auch die Sonne hinterlässt mit ihrer Strahlung und Wärme Spuren an dem Gemäuer. Der ungefähr 50 Jahre alte Putz hat deshalb Risse und blättert an vielen Stellen zum Teil großflächig ab. Egal auf welcher Etage des Gerüsts man sich befindet, überall der abblätternde Putz. Aus diesem Grund muss er komplett entfernt werden, bis die sozusagen „nackte Wand“ sichtbar ist. „Danach soll neuer Putz in mehreren dünnen Lagen aufgetragen werden“, erklärt Arndt.
